# **Vurdering av behov for konsekvensutredning**

**i forbindelse med søknad om utvidelse av  
oppdrettslokaliteten: Bjørga (ID-31738)**

Vurdering av behov for konsekvensutredning i forbindelse med søknad om utvidelse av oppdrettslokaliteten: Bjørga (ID-31738)

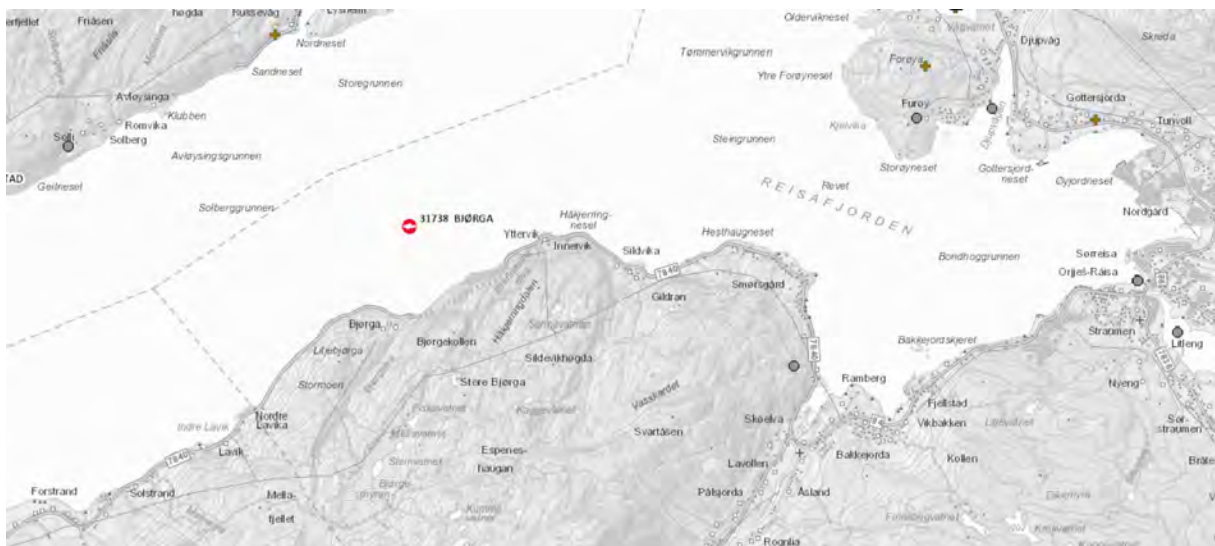
**Figur 10** Kart som viser arter av nasjonal forvaltningsinteresse. Det er ingen sterkt truede arter i nærheten av lokalitet Bjørge (Naturbase, 2021).

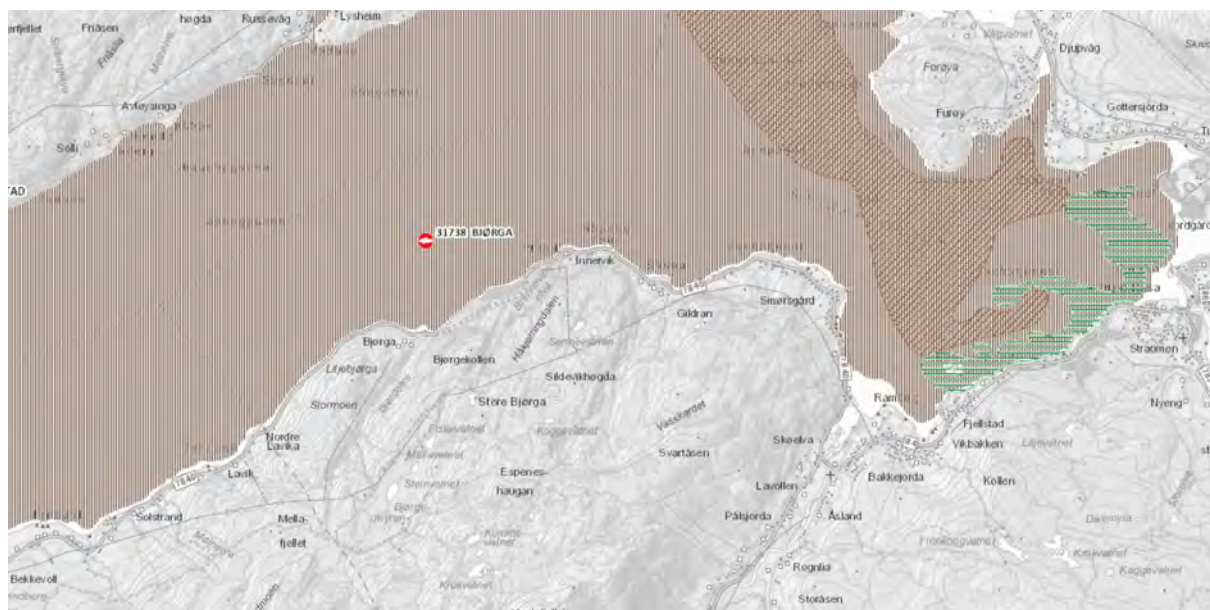
**Figur 11** Kart viser oppvekstområde-beiteområde og gyteområder og felt. Nasjonalt viktig gytefelt for torsk over lokaliteten (brunt område med loddrette linjer). Mørkere brunt område viser også gyteområde for torsk. Inn mot Sørreisa er det registrert oppvekstområde i tarebeltet for torsk (grønt område) (Naturbase, 2021).

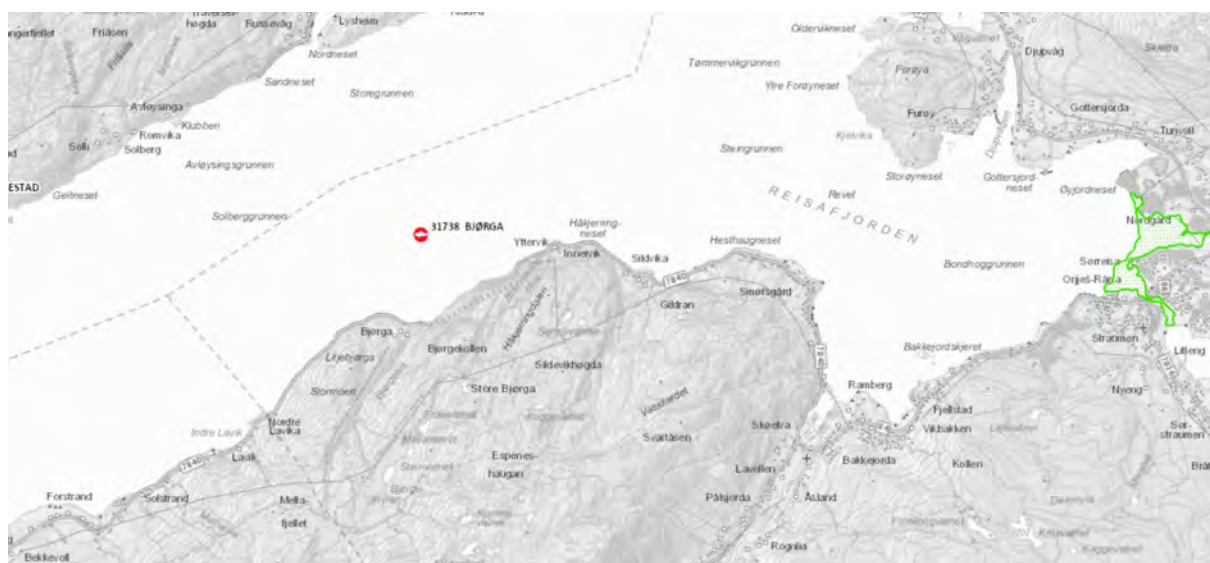
**Figur 12** Kart som viser naturtyper etter DN-håndbok 19. Grønt område inn mot Sørreisa viser bløtbunnsområder i strandsonen med verdi viktig.

Det ligger en israndavsetning på tvers av Solbergfjorden med verdi A (nasjonalt viktige områder/naturtyper). Israndavsetninger (fig. 12) er en viktig naturtype da substrat skiller seg fra omgivelsene, som resulterer i variasjon i flora og fauna i forhold til omkringliggende områder. Naturtypen kan inneholde spesielle artssammensetninger i forhold til omgivelsene på grunn av ulike bunnsbunnsstrukturer (DN-håndbok 19-2001). Det er gjort en biotopkartlegging i Dyrøy (Astafjordprosjektet 2002-2021) og der er ikke påvist korallrev i området (Naturbase, 2021).

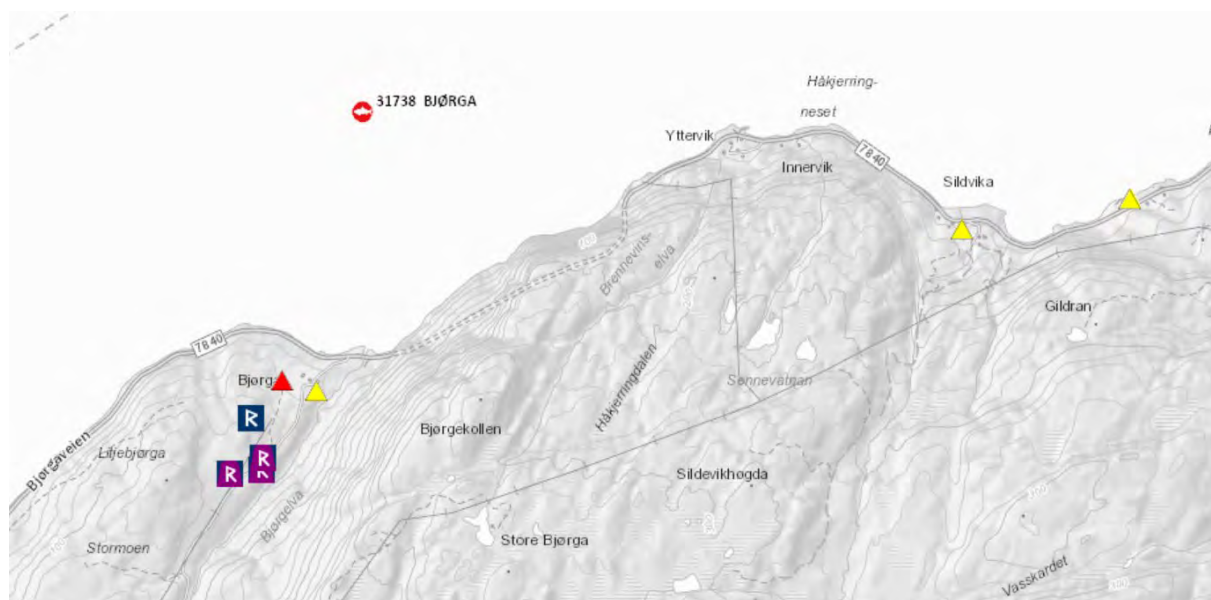
**Figur 16** Kart som viser kulturminner, kulturmiljøer, freda bygninger og Sefrak bygninger (Naturbase, 2021).

Det er ingen verdifulle landskap, kulturminner eller kulturmiljøer i selve tiltaksområdet (Naturbase, 2021). Se Figur 16. Det er ingen registreringer på noen nasjonale eller regionale mineralressurser nærme området for tiltaket (NGU, 2021). Se Figur 17.
