OPPDRAAG	Sørreisa sentrum - områdestabilitet	DOKUMENTKODE	10227959-RIG-NOT-001
EMNE	Geoteknisk vurdering	TILGJENGELIGHET	Åpen
OPPDRAAGSGIVER	Sørreisa kommune	OPPDRAAGSLEDER	Silje R. Ramberg
KONTAKTPERSON	Tor Langnes	SAKSBEHANDLER	Silje R. Ramberg
KOPI		ANSVARLIG ENHET	10235011 Geoteknikk Nord

Geoteknisk vurdering

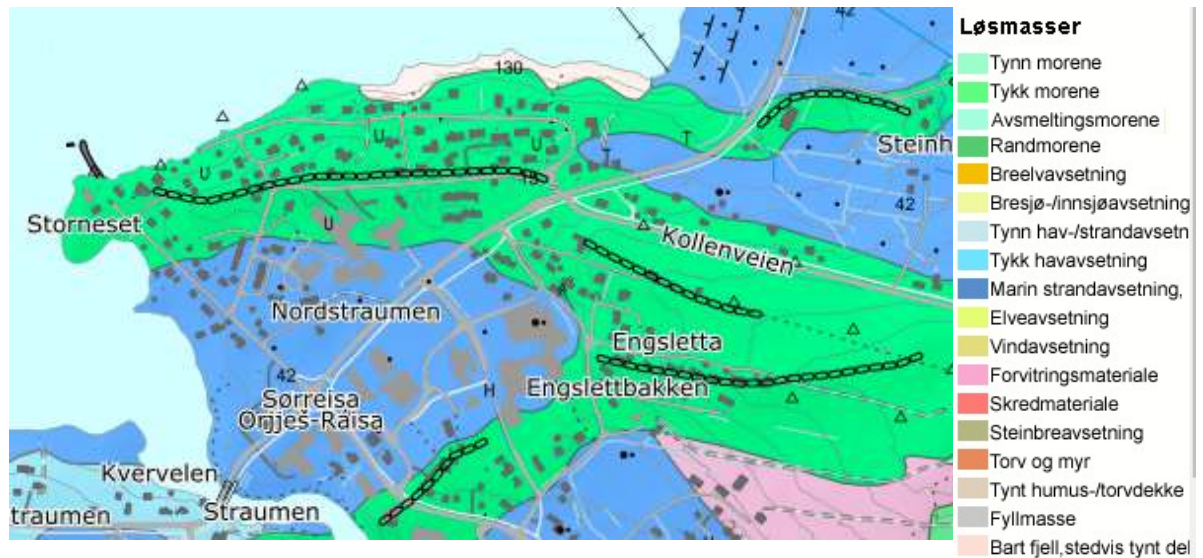
Figur 5: Løsmassekart NGU (http://geo.ngu.no/kart/losmasse_mobil/)

NGUs løsmassekart viser at planområdet består av marin strandavsetning og randmorene. Ved strandsonen i nord er det bart fjell, noe som stemmer bra med flyfoto over området.

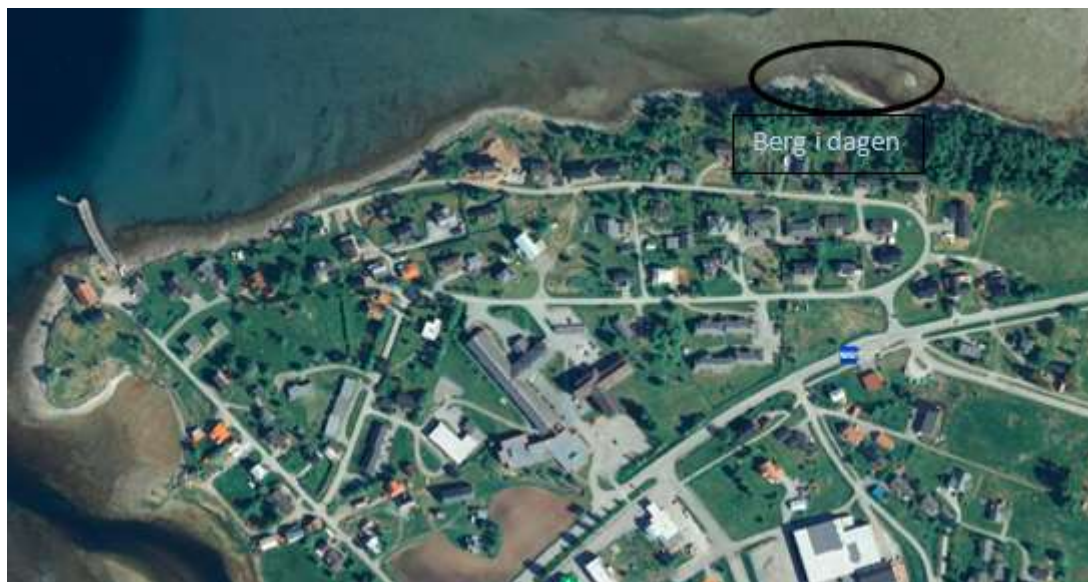
Figur 6: Flyfoto av området, synlig berg i dagen i nord (finn.no)
